Abbaye Sainte-Marie de Longues  
14400 Longues-sur-Mer

EGLISE  
Elévation de façade Ouest

EGLISE  
Coupes transversales AA et BB

EGLISE  
Coupe longitudinale DD

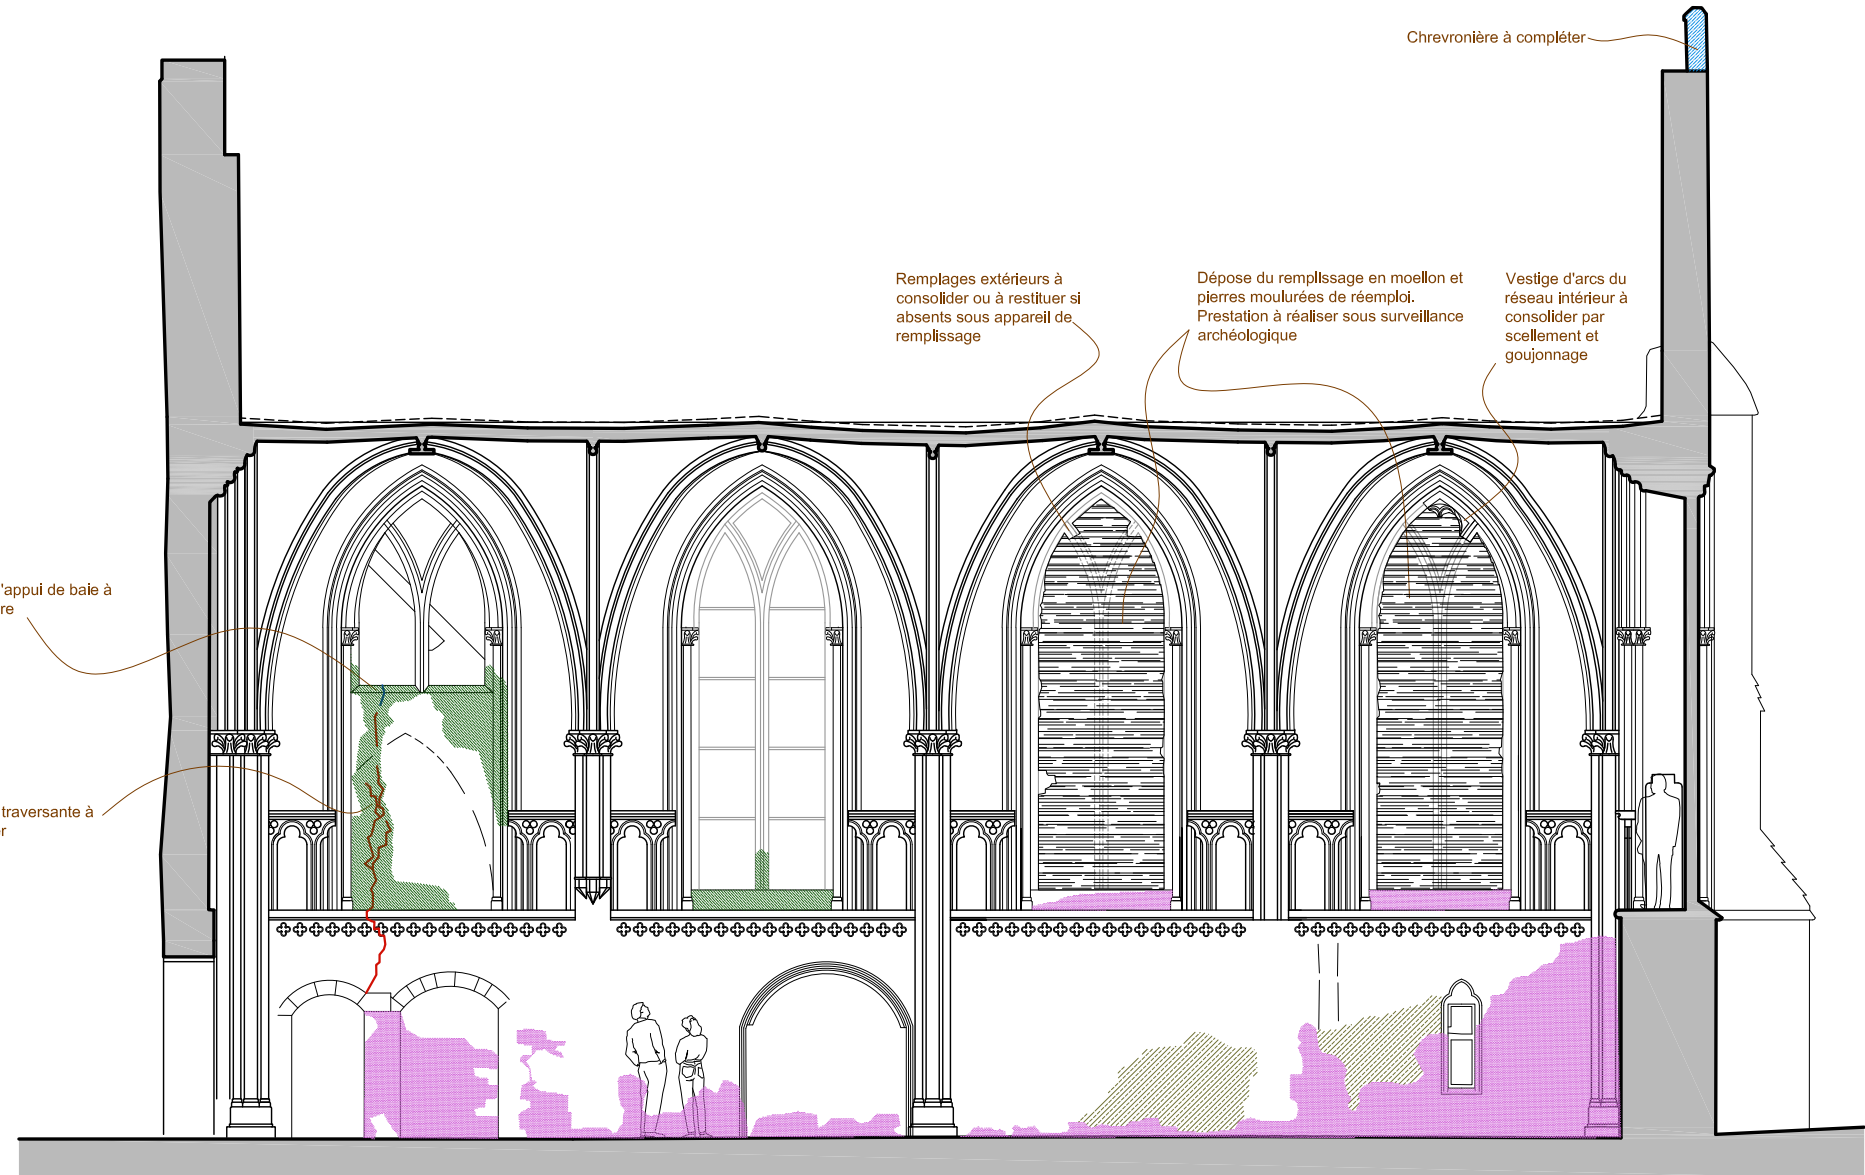
Pierre d'appui de baie à reprendre

Fissure traversante à remailler

Remplages extérieurs à consolider ou à restituer si absents sous appareil de remplissage

Vestige d'arcs du réseau intérieur à consolider par scellement et goujonage

Chrevronière à compléter

Dépose du remplissage en moellon et pierres moulurées de réemploi. Prestation à réaliser sous surveillance archéologique
