# Eglise de l'abbaye Sainte-Marie de Longues

## Diagnostic sanitaire et désordres de l'ancien chœur

Étude pour la restauration du chœur de l'église de l'abbaye de Longues  
14400 Longues-sur-Mer

Septembre 2019

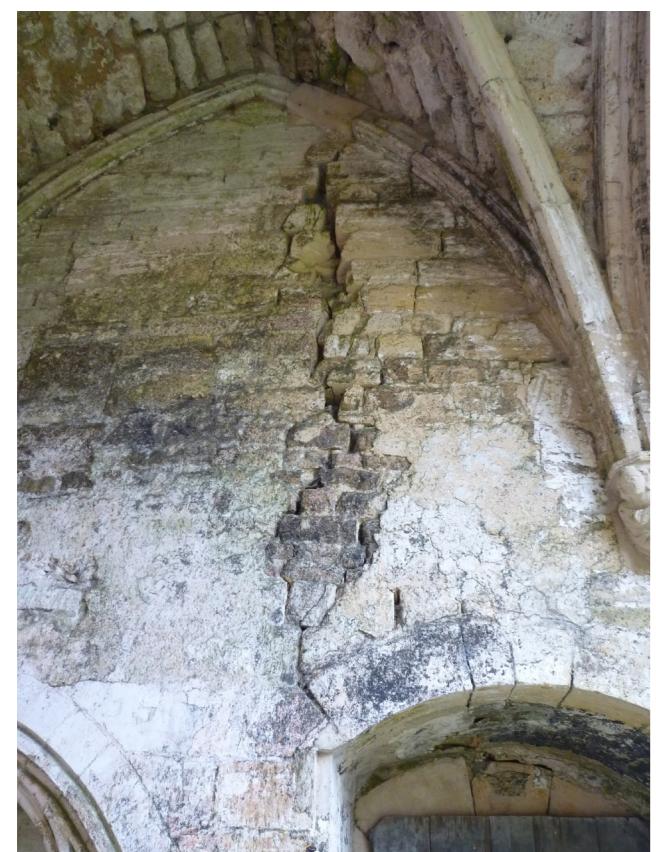
Vue A :

La fissure qui apparaît côté bras de transept nord devra l'être remaillée, plusieurs moellons ont été sectionnés. Il faudra recréer un harpage.

(A rapprocher également de la fissure apparaissant en façade au dessus de la baie et ayant été remaillée lors de la dernière campagne de travaux.)

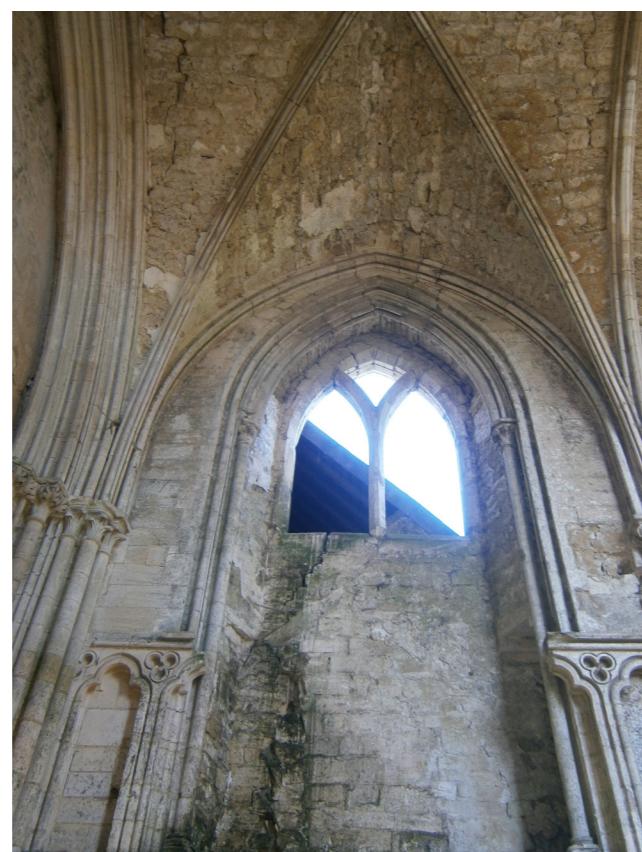
Vue B :

Côté intérieur la fissure est également apparente, en partie traversante, la maçonnerie sous la baie étant assez peu épaisse, et se poursuit à la verticale jusqu'à une pierre d'appui de baie qui est brisée.

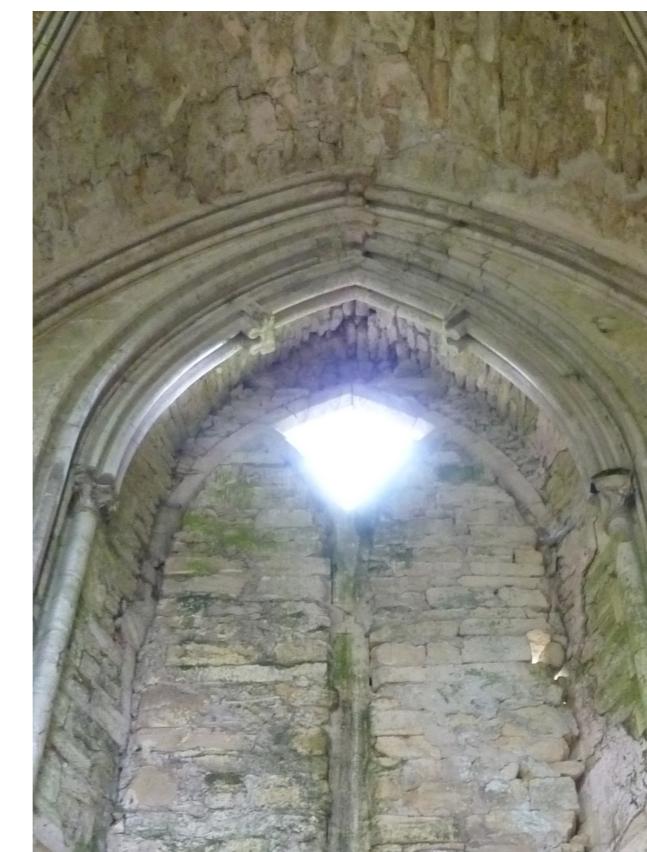
Vue C :

Une fissure file en voûture. Les claveaux de la baie inférieure et du formeret ont également bougé, on observe un décalage que l'on retrouve en extérieur.

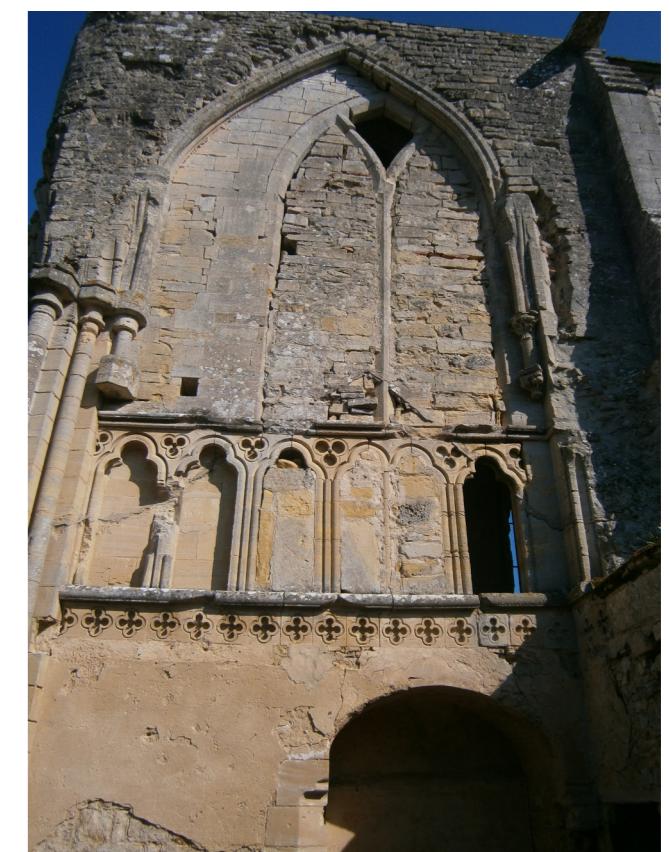
Vue D :

On a dans cette ancienne grande baie qui ouvrait sur le transept sud un remplissage assez hétéroclite avec une baie inscrite à l'intérieur du formeret. La baie à deux lancettes et poinçon est semblable aux autres baies du chœur mais moins haute et basée sur des balustrades en symétrique de celle de la coursière du triforium.

Plusieurs fissures et désordres apparaissent.

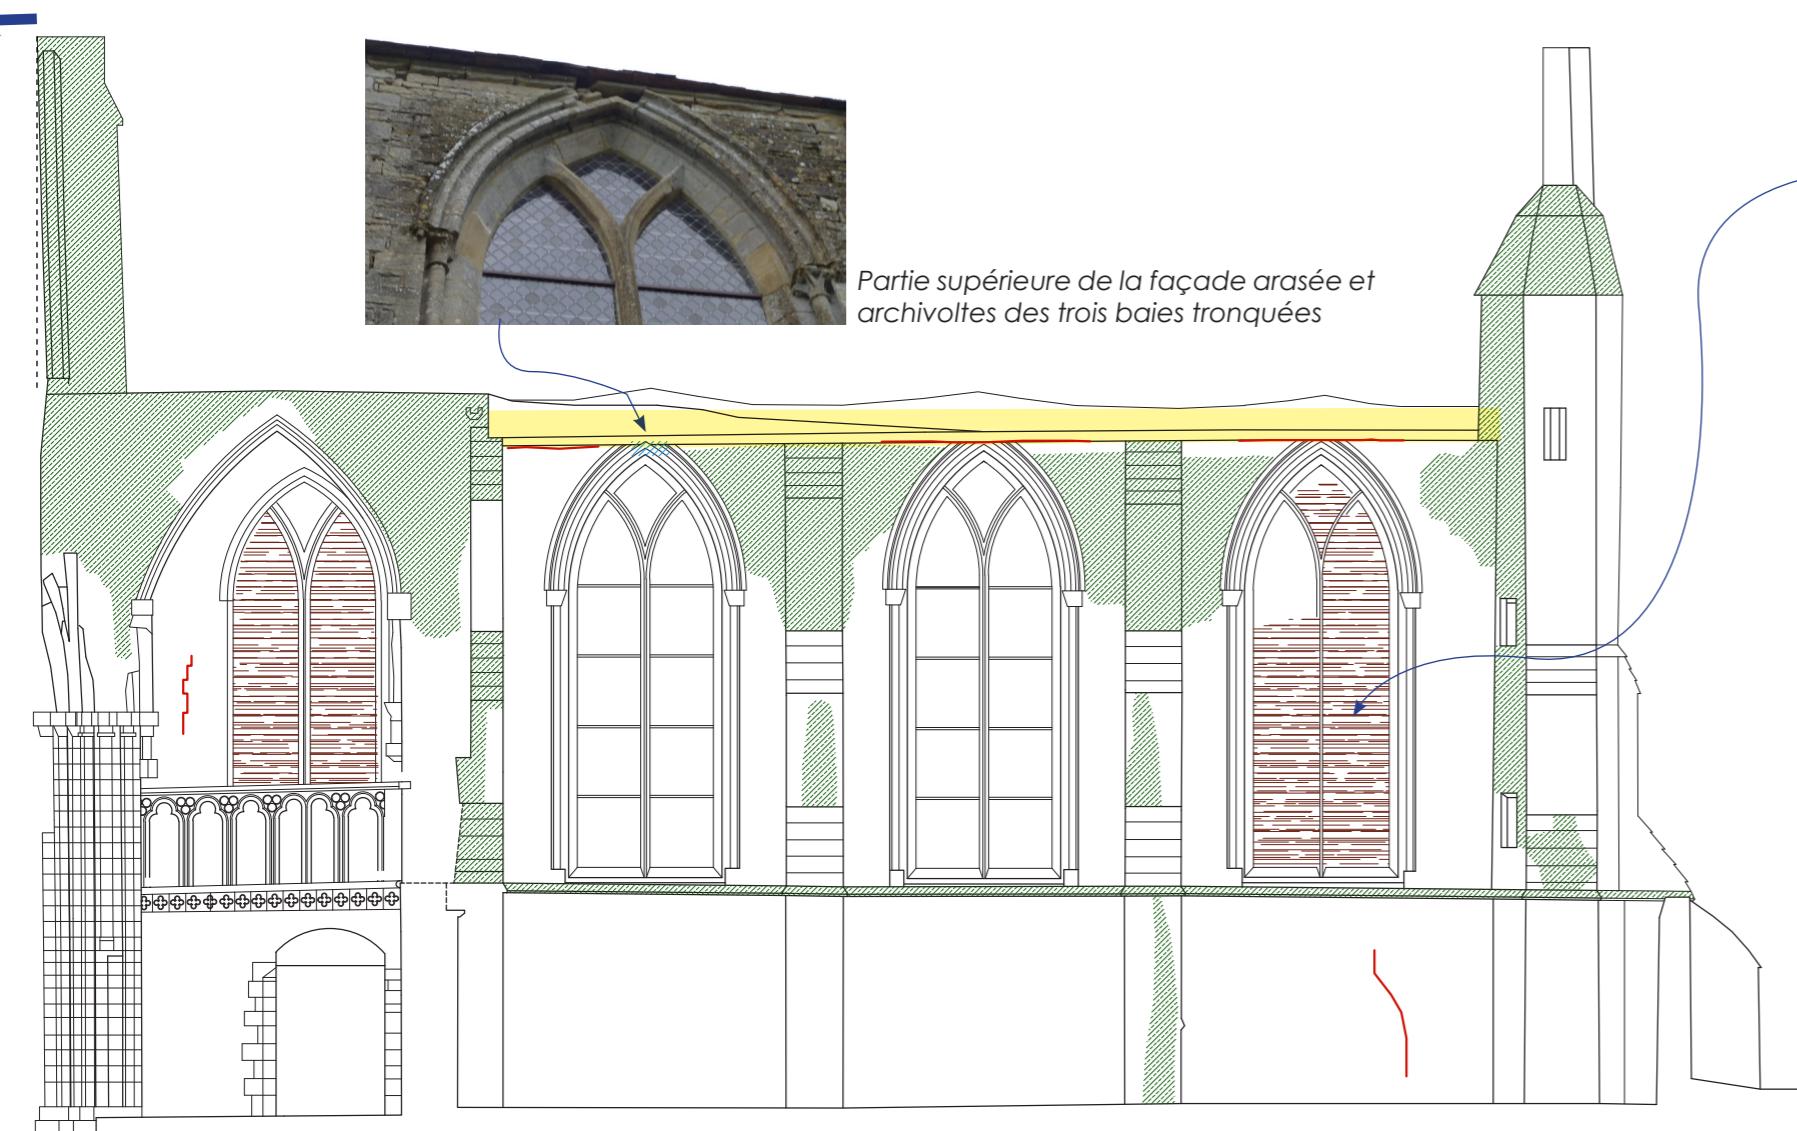
Elévation de façade sud

Dévers sensible de la partie haute de la façade

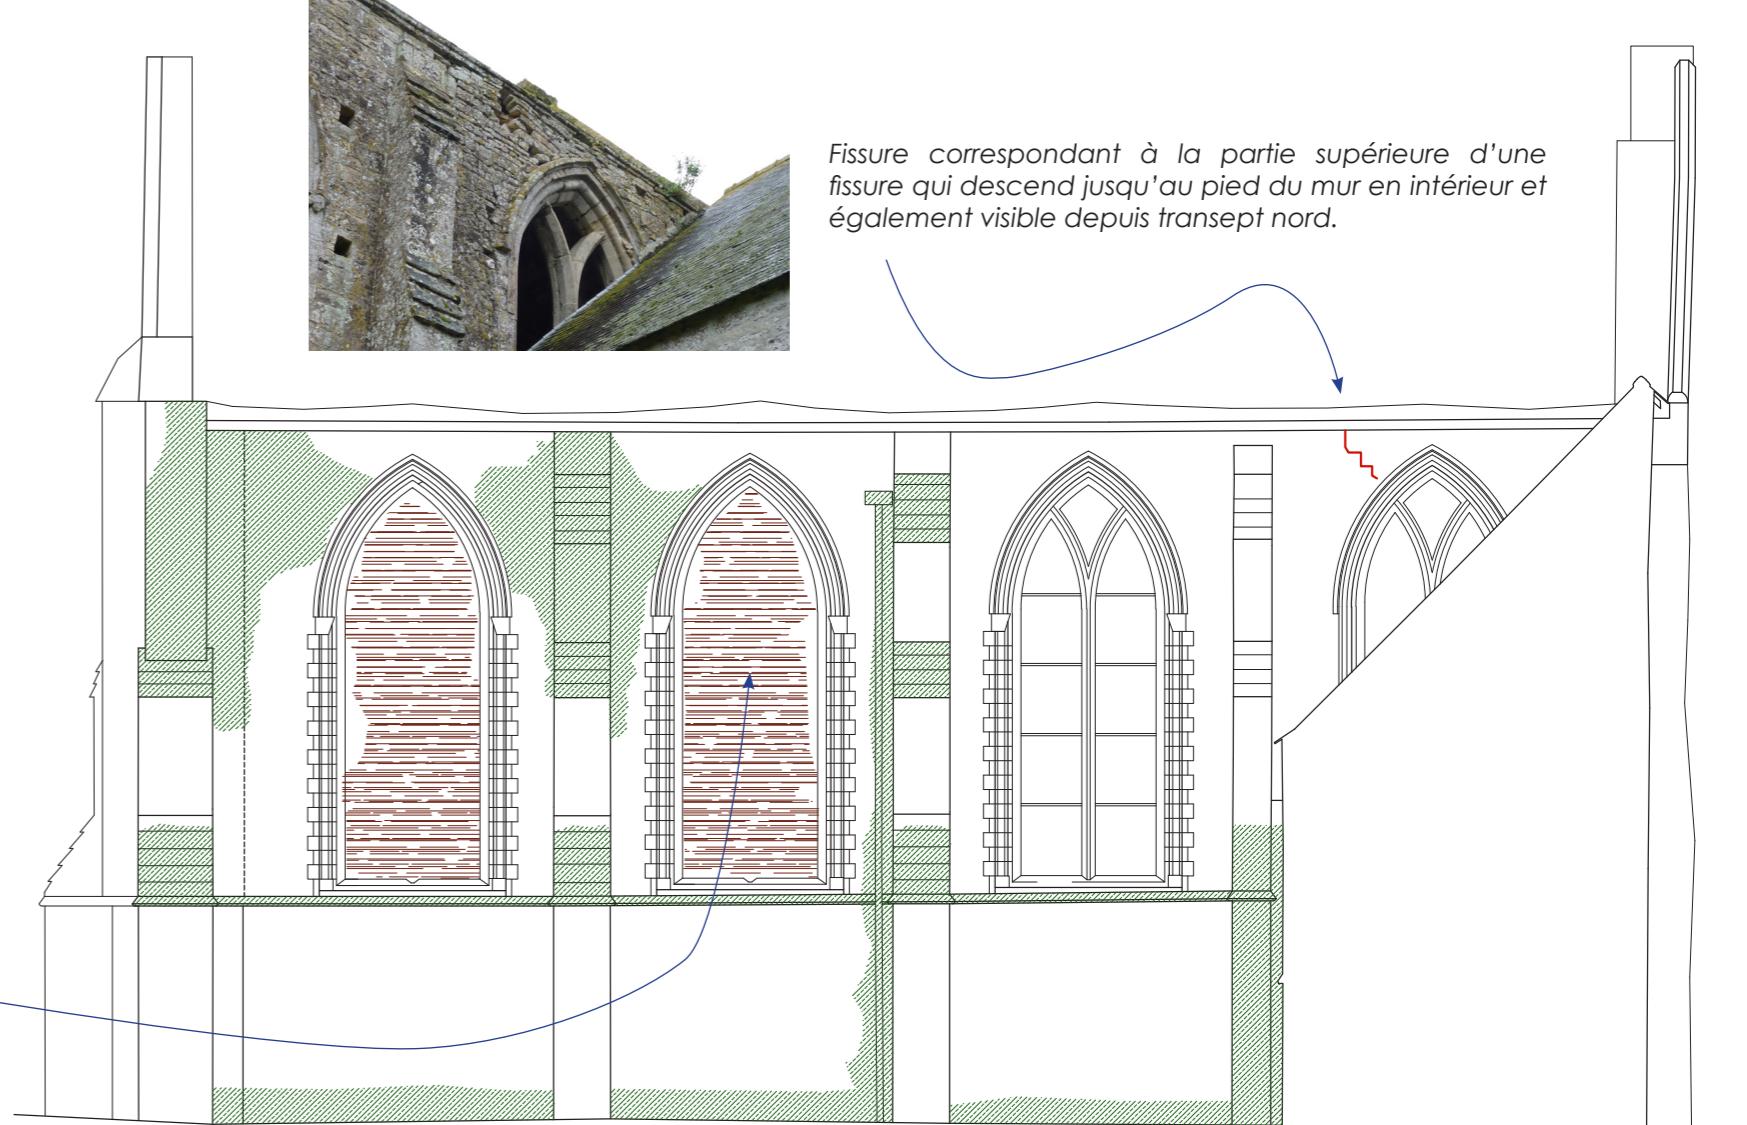
Elévation de façade nord

Partie supérieure de la façade arasée et archivoltes des trois baies tronquées

Remplissages de baies instables et désorganisés. On peut voir dans la maçonnerie le réemploi d'anciens claveaux et pierres de remplacement qui feront l'objet d'un suivi archéologique lors de la dépose.

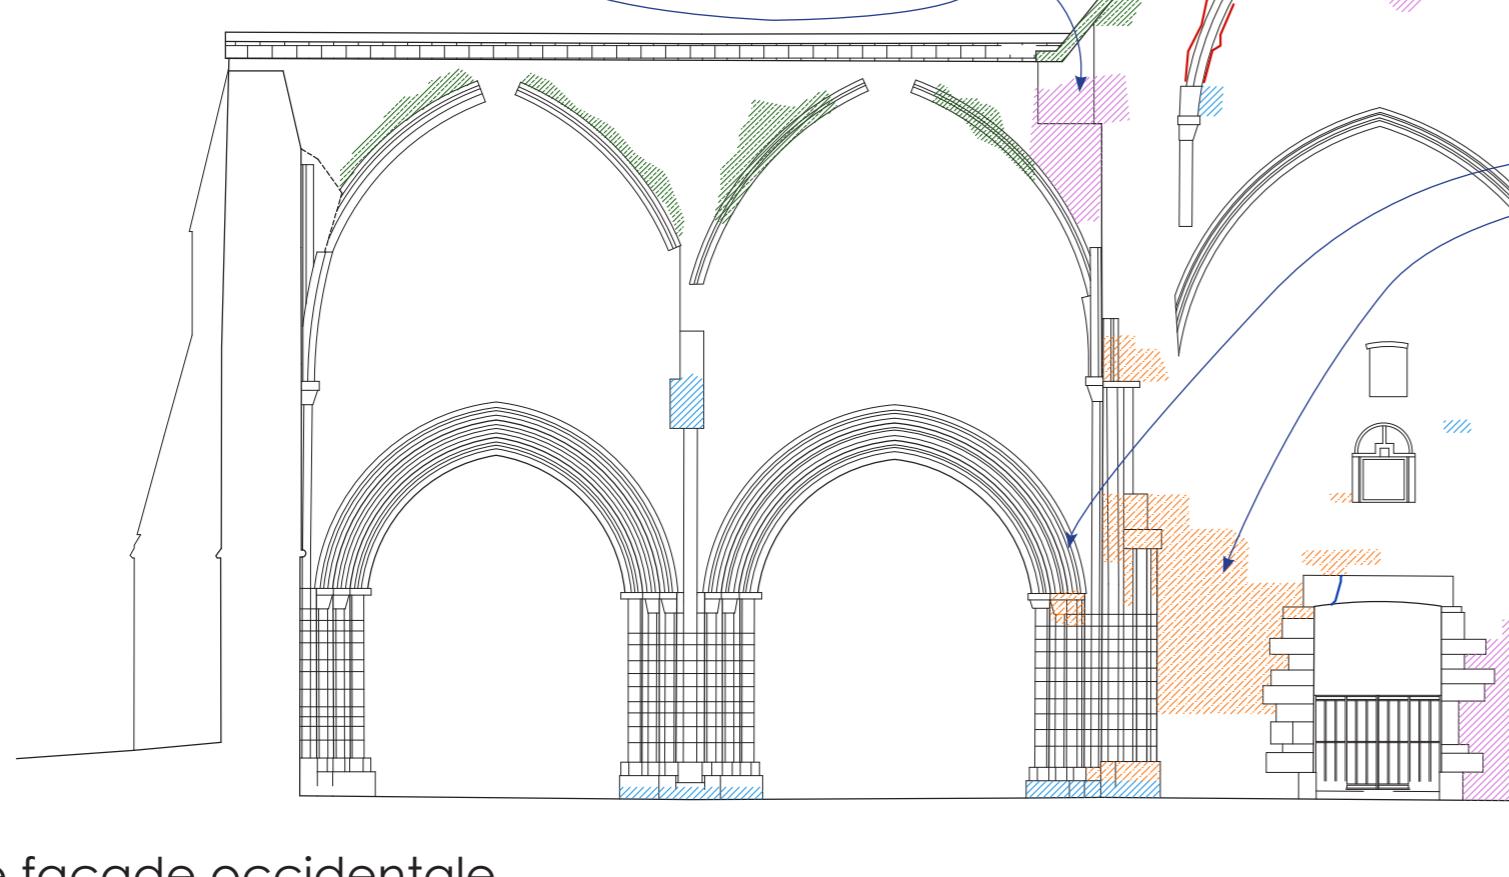
Elévation de façade occidentale

Désordres en maçonnerie dans la partie haute du pignon occidental : à reprendre par remaillage, injections de coulis de chaux

Pierres desquamées et très corrodées dans la partie en remplissage sous l'arc triomphal, également au droit des arcatures et chapiteaux du doubleau de la première travée du transept nord.
