TOUR d'avalon

Restauration et mise en valeur
de la tour et de la chapelle

Avp
Tranche2

OCTOBRE 2018

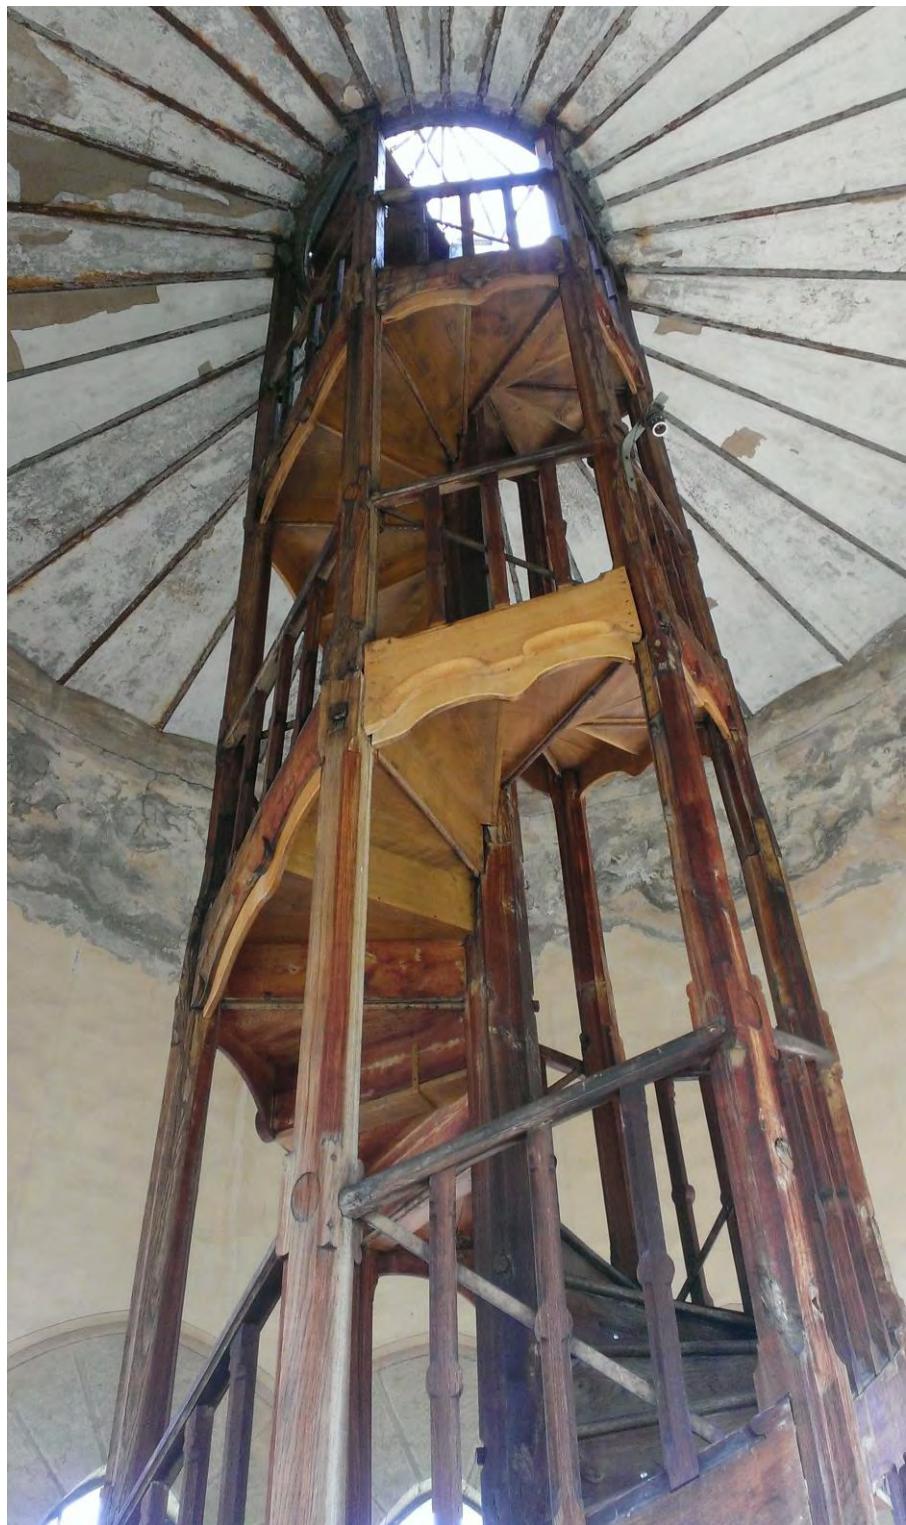
Dans la partie haute, très dégradée par les infiltrations d'eau, 24 marches avaient été refaites en hêtre au lieu de chêne, de même qu'une série de limons. Et pour les marches chêne préservées au-dessous jusqu'au palier intermédiaire, des renforts ont été placés en sous-face, maintenus par des équerres métalliques.

Limons et marches en hêtre qu'il convient de remplacer en chêne

- Nous avons finalement compté un ensemble de 41 marches et contremarches, et 2 paliers.
- Les limons extérieurs souvent trop abimés (pourriture, fentes ouvertes et parties éclatées manquantes) ont besoin d'être remplacés. Le remplacement sera l'occasion d'augmenter leur largeur de quelques centimètres, afin d'éliminer un risque de rupture (il y a actuellement un vice de conception provoquant une fragilité excessive de l'encastrement des marches, qui ne respecte pas les normes actuelles). Mais nous conserverons les balustres d'origine.

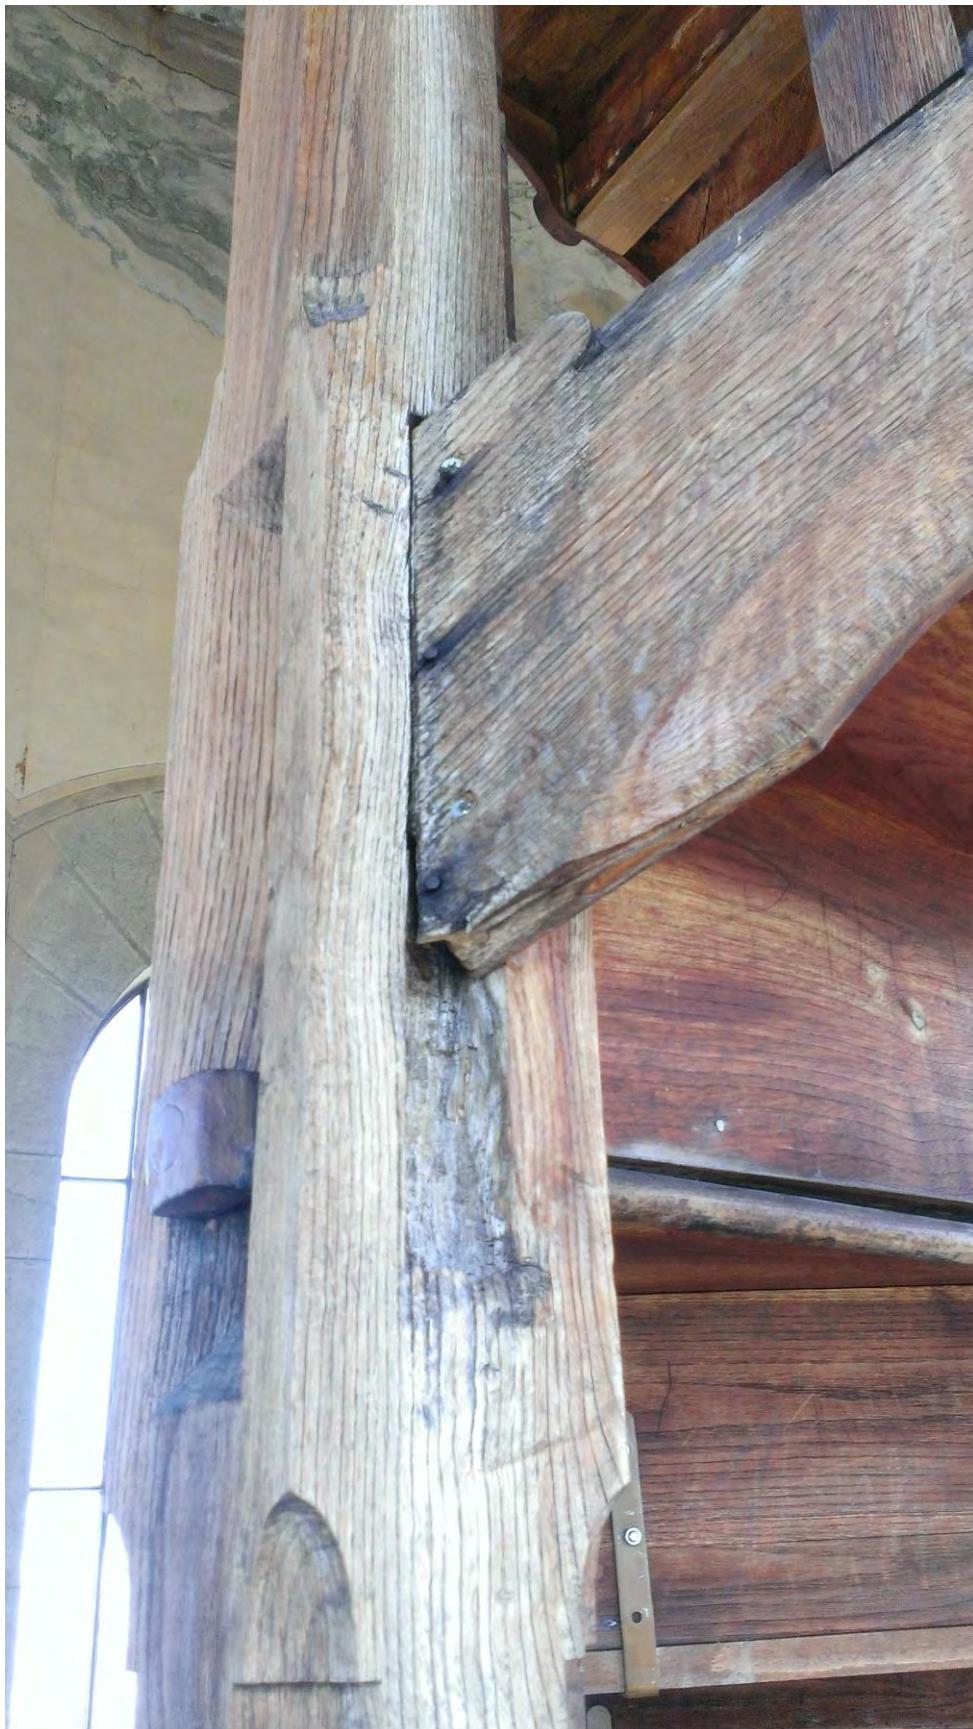
Assemblage limon-poteau fragilisé nécessitant le remplacement du limon

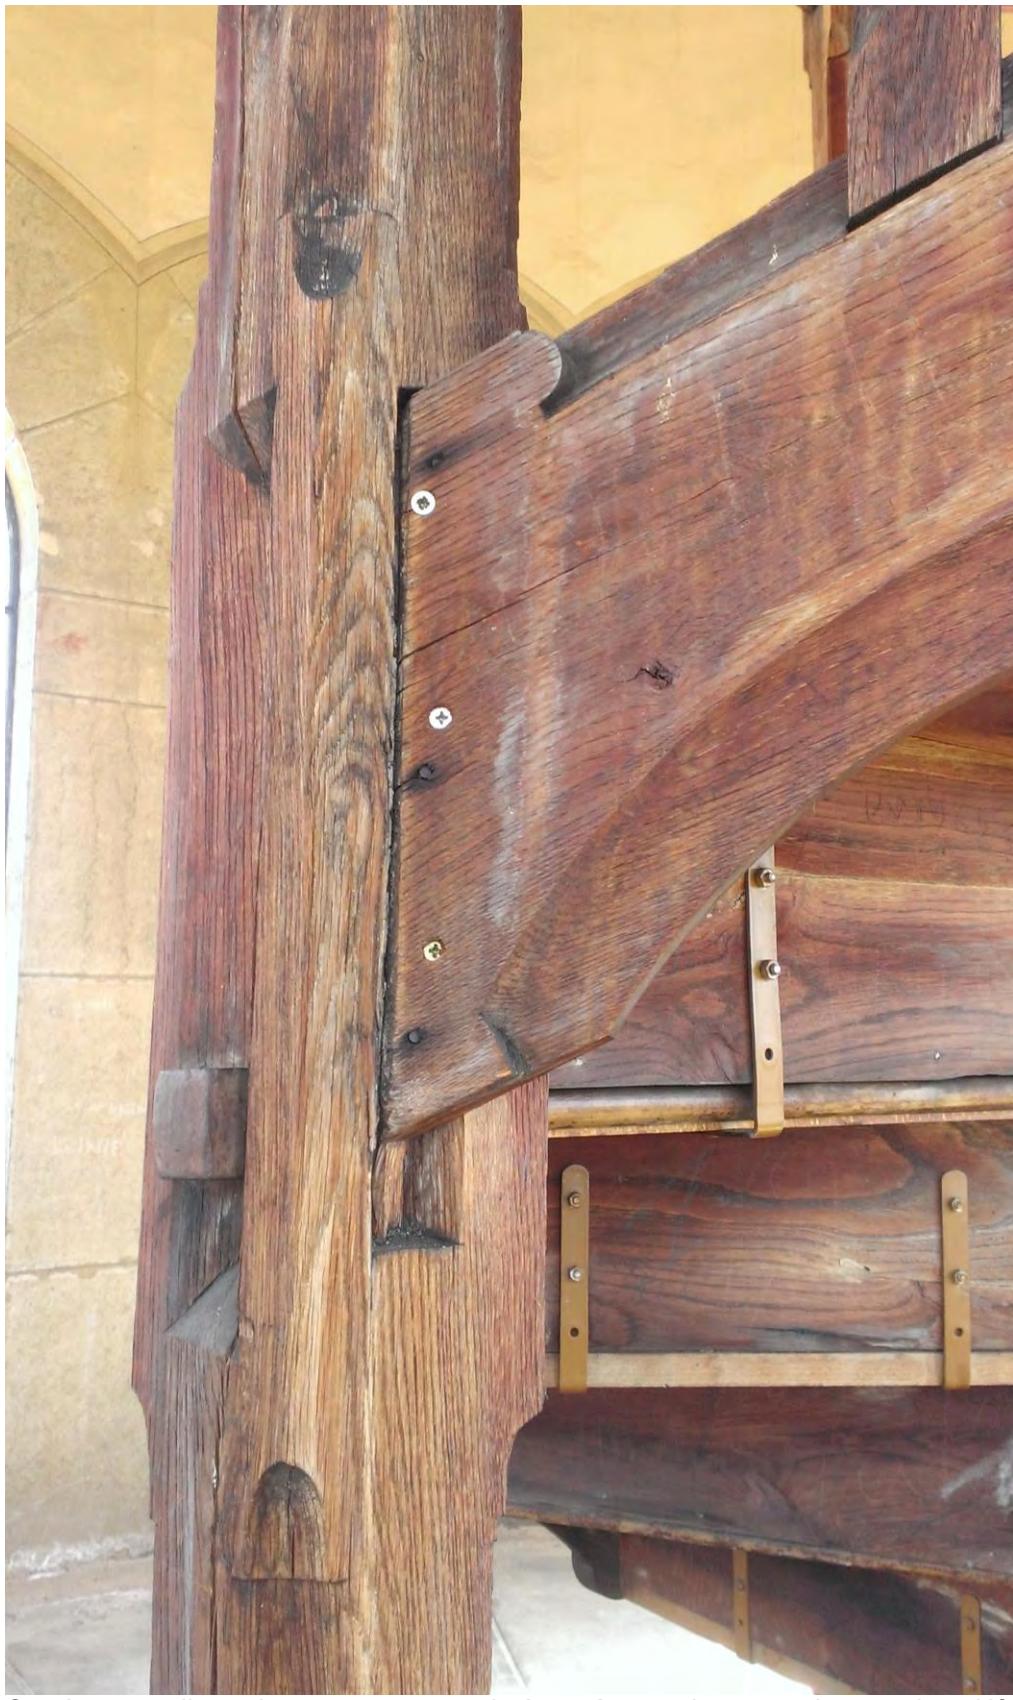
Ces équerres disgracieuses seront supprimée après remplacement des marches défectueuses.

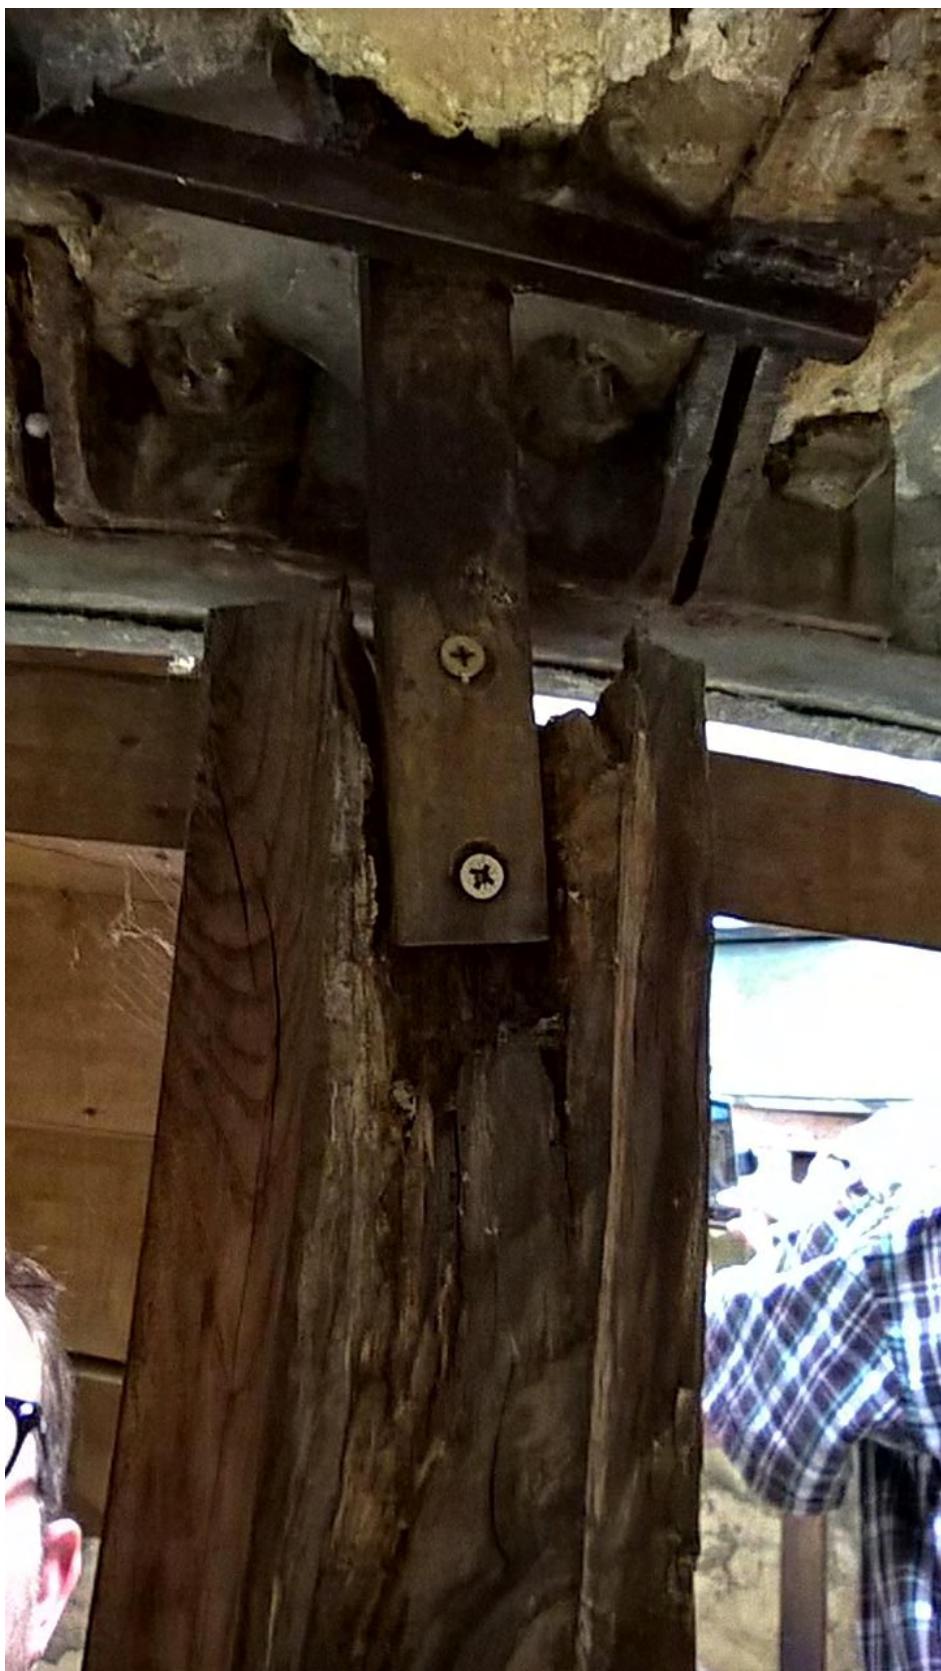
Le bois est désagrégé autour des points de fixation

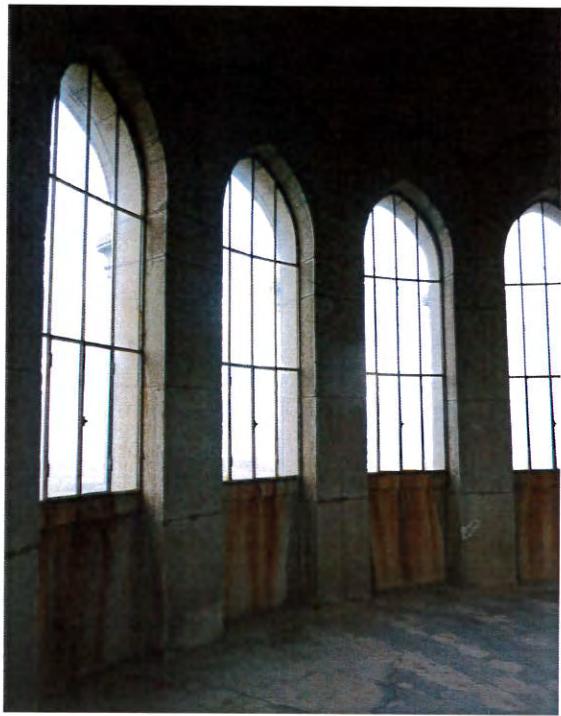
Baies en ogive du quatrième niveau fermées par des menuiseries métalliques - coulures de rouille -2015

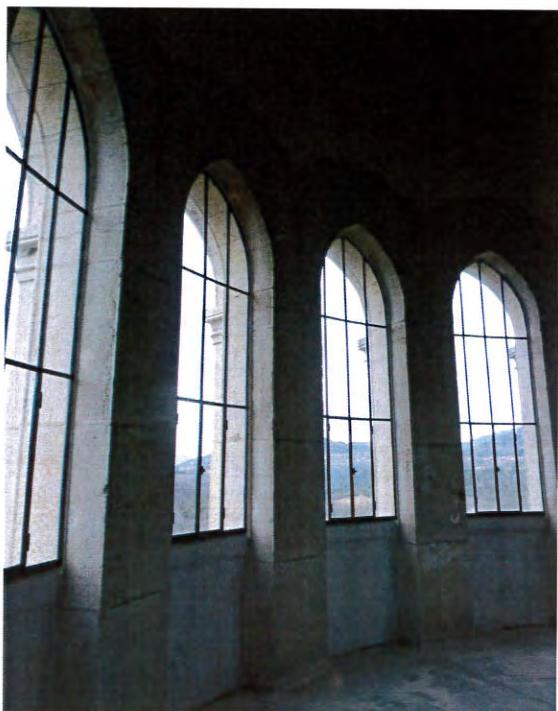
Nettoyage des allèges, réfection de l'étanchéité des menuiseries métalliques et remise en peinture - 2018

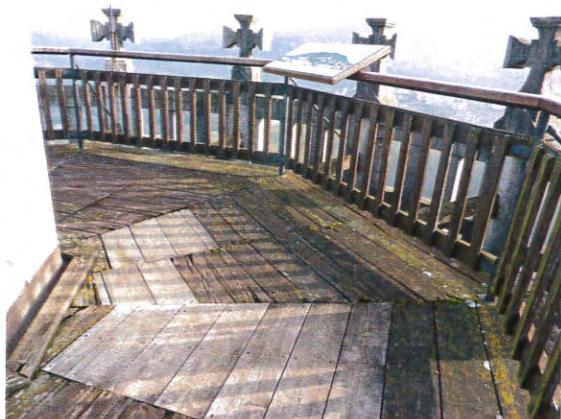
Terrasse de la tour – plancher bois et garde-corps dégradés, étanchéité à refaire - 2015

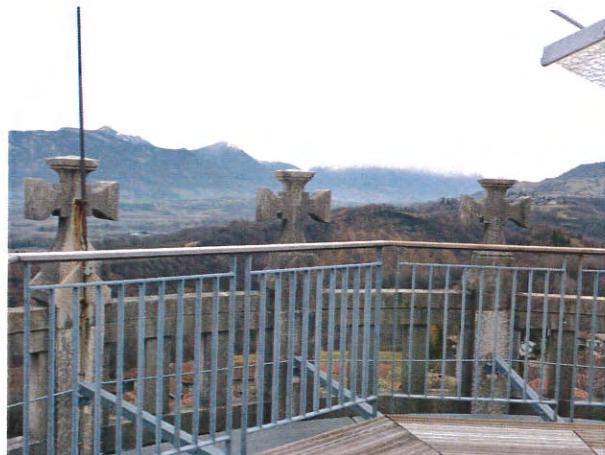
Réfection de l'étanchéité, du platelage en bois, de sa structure métallique et du garde-corps - 2018

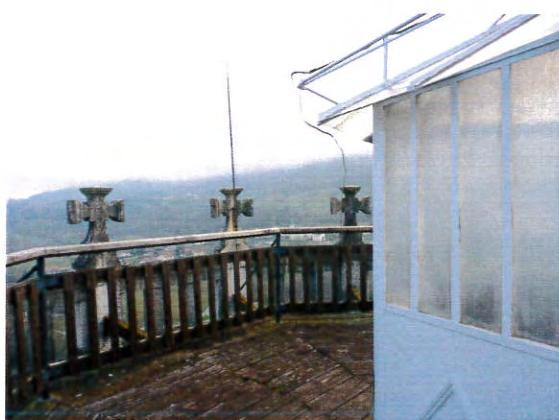
Unité départementale de l'Architecture et du Patrimoine de l'Isère
Terrasse de la tour – plancher bois dégradé
Édicule à réviser et remettre en peinture - 2015

L'étanchéité de l'édicule en structure métallique vitrée qui assure la sortie de l'escalier en bois sur la terrasse, serait à vérifier, afin d'éviter d'éventuelles infiltrations. Une remise en peinture serait également à prévoir pour achever la mise en valeur de la terrasse, le traitement de cet édicule n'ayant pas été réalisé dans le cadre des travaux sur la terrasse, en raison d'un budget constraint.

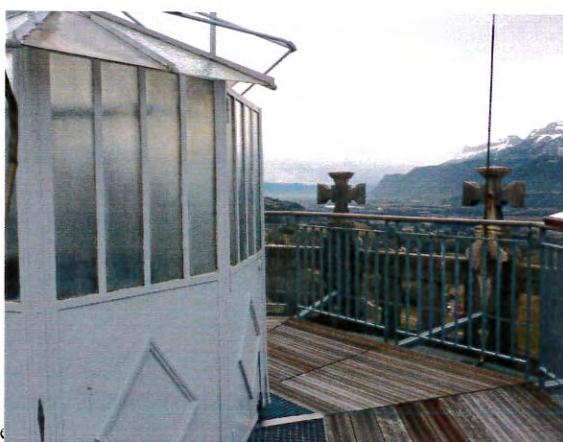
Mise en place d'un caïlebotis et d'un nouveau platelage – l'édicule n'a pas été traité (non inclus) - 2018

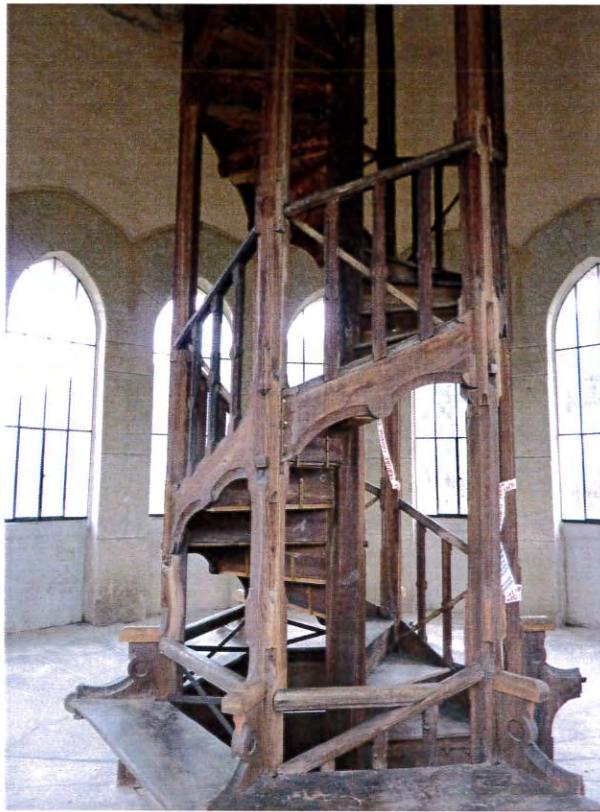
Pour permettre l'accès du public à la terrasse sommitale, des travaux de restauration et de sécurisation de l'escalier hélicoïdal en chêne paraissent indispensables. Cet élément remarquable présente en effet des dégradations (pourriture, éclatements de bois...), provoquées par des infiltrations d'eau, qui fragilisent les marches ainsi que le fût central, surtout en partie haute. Les fixations métalliques des sommets des potelets au plafond paraissent rouillées et dégradées. Cet escalier a fait l'objet, il y a quelques années, de réparations (remplacement de certaines marches dans une essence de bois

Escalier hélicoïdal en chêne – 2018

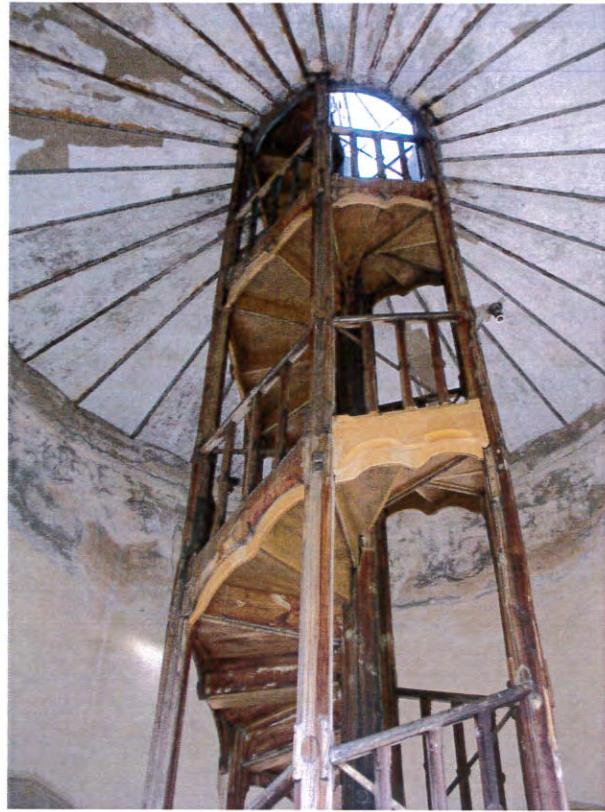
Partie haute de l'escalier hélicoïdal – décor de festons des chants des limons – réparations effectuées avec une essence de bois différente - 2018

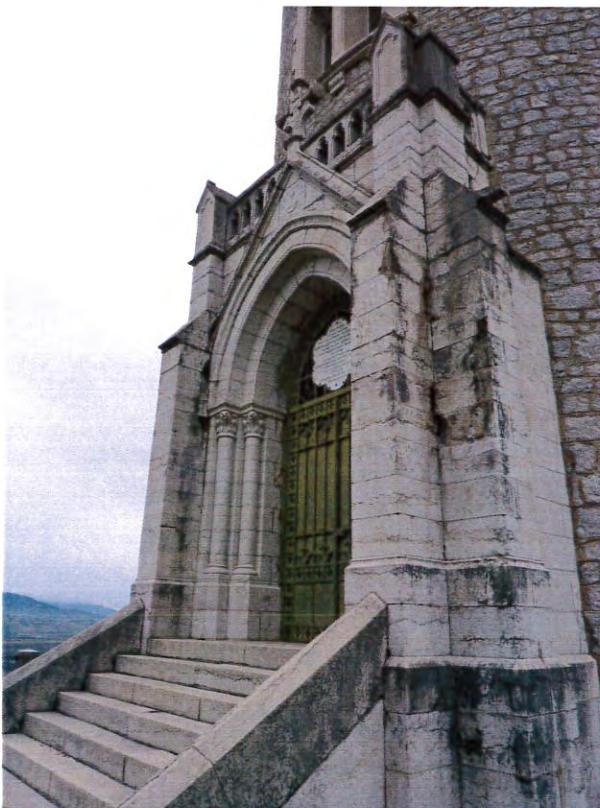
Le porche d'entrée de la chapelle, en pierre de taille, est marqué par des dégradations (fissures, joints dégradés), propices à la pénétration de l'eau dans les maçonneries. Des traces importantes d'infiltrations et d'humidité sont visibles sur les maçonneries (coulures, moisissures). L'étanchéité en plomb du balcon surmontant l'entrée nécessiterait un ressuivi (ou une réfection). Des interventions visant à assurer la mise hors d'eau de la chapelle ont pourtant été réalisées en 2011 par la commune : réfection de l'étanchéité en plomb du balcon et réparation du vitrail cassé de la rosace. Cela semble néanmoins insuffisant. Il conviendrait d'étudier de manière plus fine les sources de pénétration de l'eau au niveau du porche d'entrée et de remédier au plus vite à ces désordres qui vont continuer de dégrader les maçonneries. Une opération d'entretien (rejoints de pierres, nettoyage, réfection de l'étanchéité...) serait à prévoir en 2018 sur le porche d'entrée.

Porche d'entrée de la chapelle
Traces importantes d'humidité – développement de mousses et d'algues noires - 2018

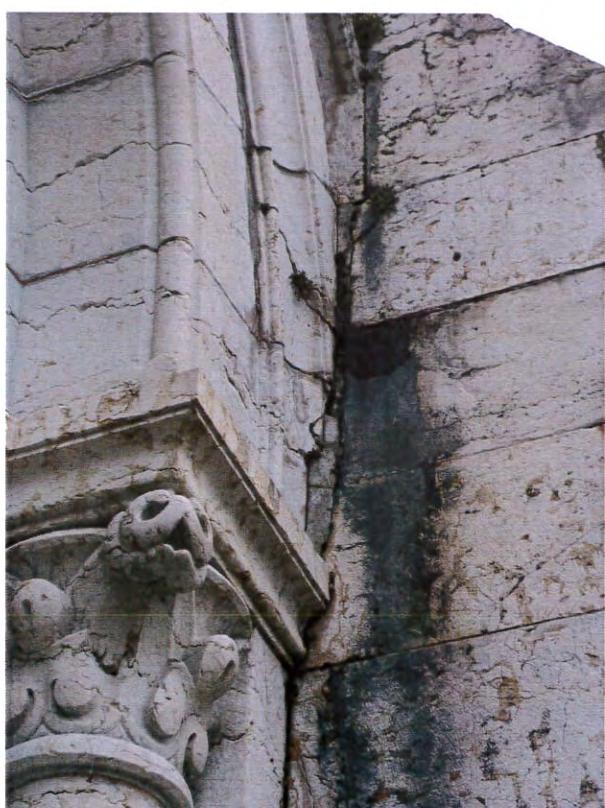
Portail d'entrée de la chapelle - détail
Traces d'humidité, fissures et joints défectueux - 2018

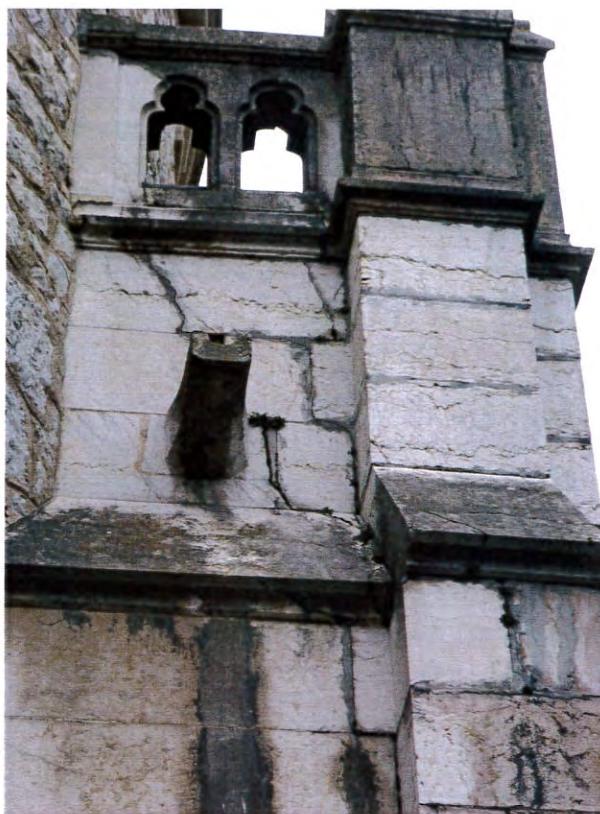
Porche d'entrée de la chapelle
Traces d'infiltrations, développement de mousses, algues
fissures, joints dégradés - 2018

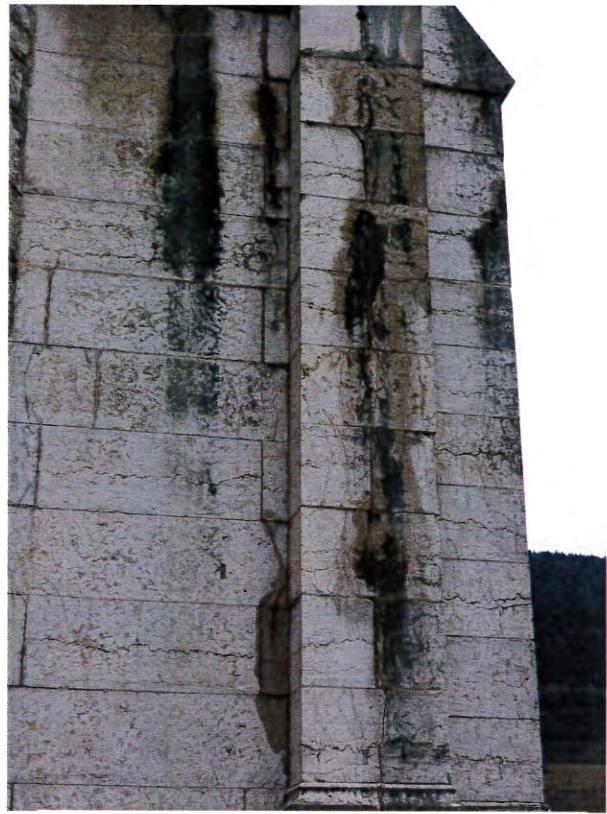
Porche d'entrée de la chapelle
Infiltrations, développement de mousses, algues
Fissures et joints dégradés - 2018

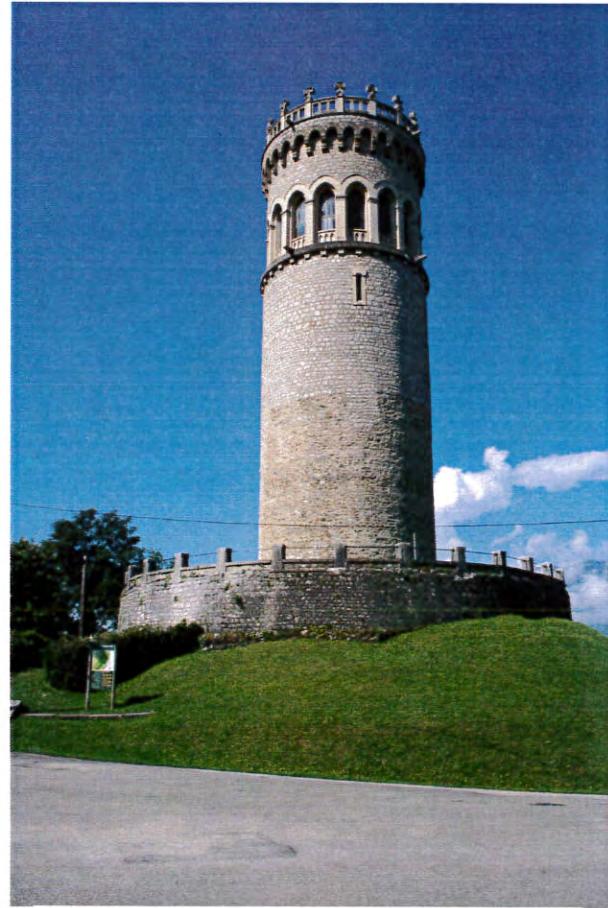
- **Le mur d'enceinte** présente certains désordres, notamment de déchaussement nécessitant une intervention.

Tour d'Avalon – vue en élévation avec son mur de soutènement
(déchaussement de maçonnerie en partie supérieure) - 2016
