Abbaye Sainte-Marie de Longues  
14400 Longues-sur-Mer

EGLISE  
Elévation de façade Ouest

EGLISE  
Coupes transversales AA et BB

EGLISE  
Coupe longitudinale DD

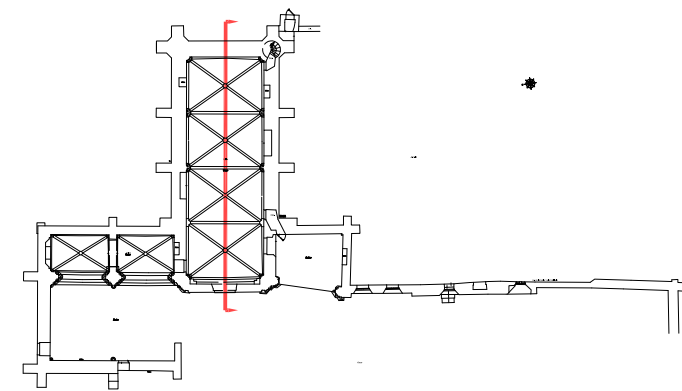
Pierre d'appui de baie à reprendre

Fissure traversante à remailler

Chrevronière à compléter

Remplages extérieurs à consolider ou à restituer si absents sous appareil de remplissage

Dépose du remplissage en moellon et pierres moulurées de réemploi. Prestation à réaliser sous surveillance archéologique

Vestige d'arcs du réseau intérieur à consolider par scellement et goujonage
