# Eglise de l'abbaye Sainte-Marie de Longues

## Diagnostic sanitaire et désordres de l'ancien chœur

Étude pour la restauration du chœur de l'église de l'abbaye de Longues  
14400 Longues-sur-Mer

Septembre 2019

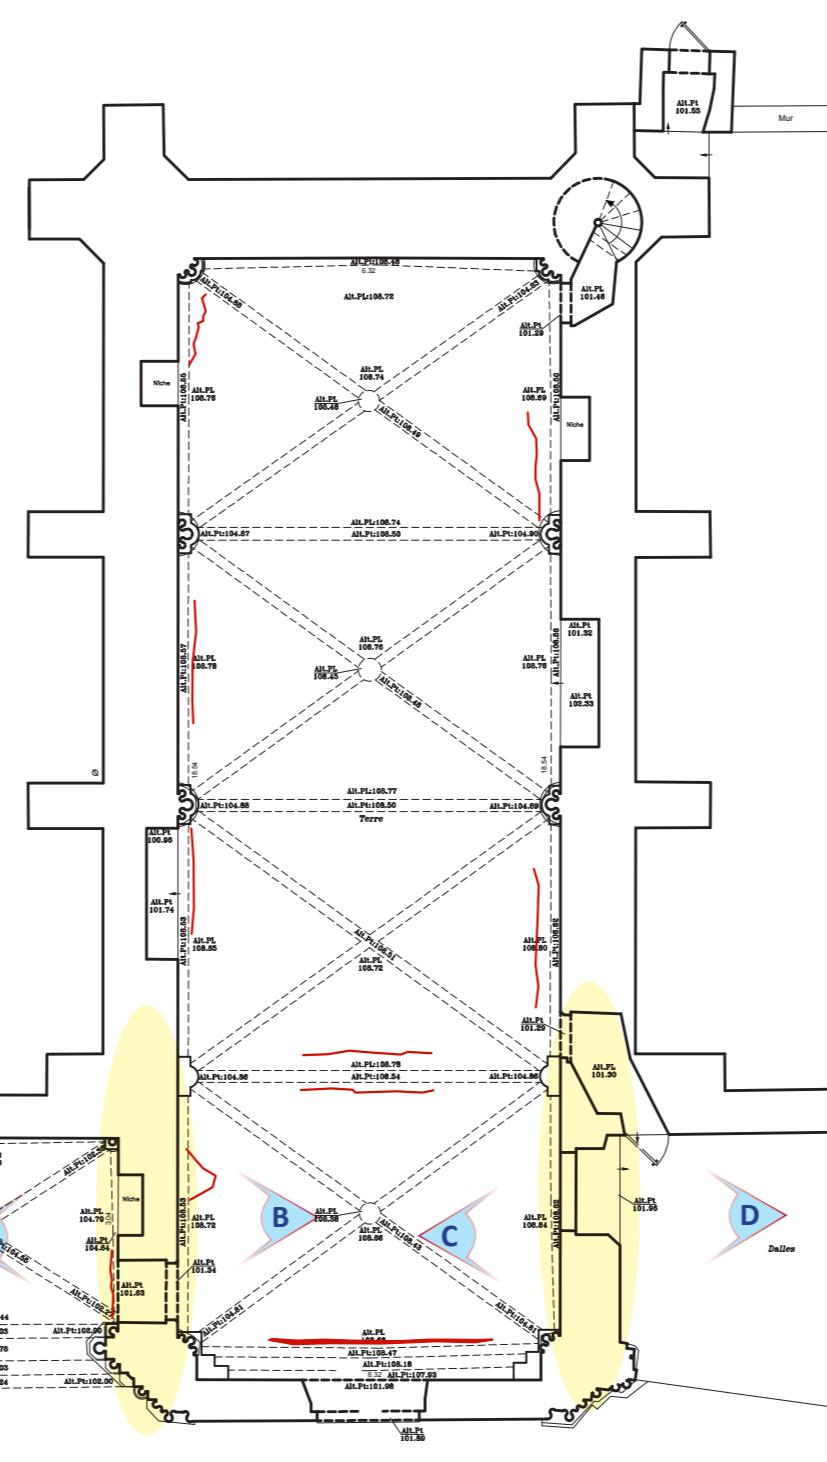
Vue C :

Une fissure file en voûture. Les claveaux de la baie inférieure et du formeret ont également bougé, on observe un décalage que l'on retrouve en extérieur.

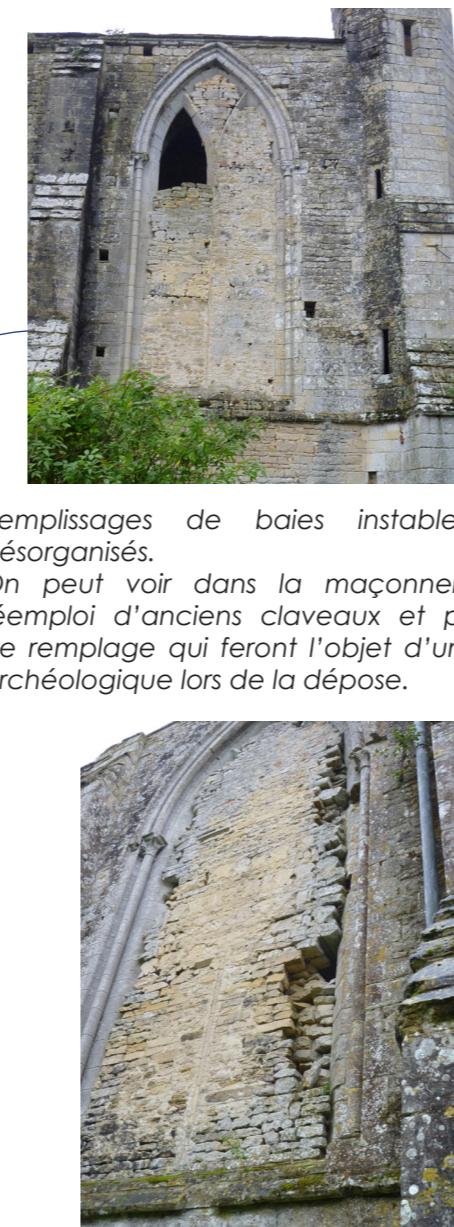
Partie supérieure de la façade arasée et archivoltes des trois baies tronquées

Remplissages de baies instables et désorganisés. On peut voir dans la maçonnerie le réemploi d'anciens claveaux et pierres de remplacement qui feront l'objet d'un suivi archéologique lors de la dépose.

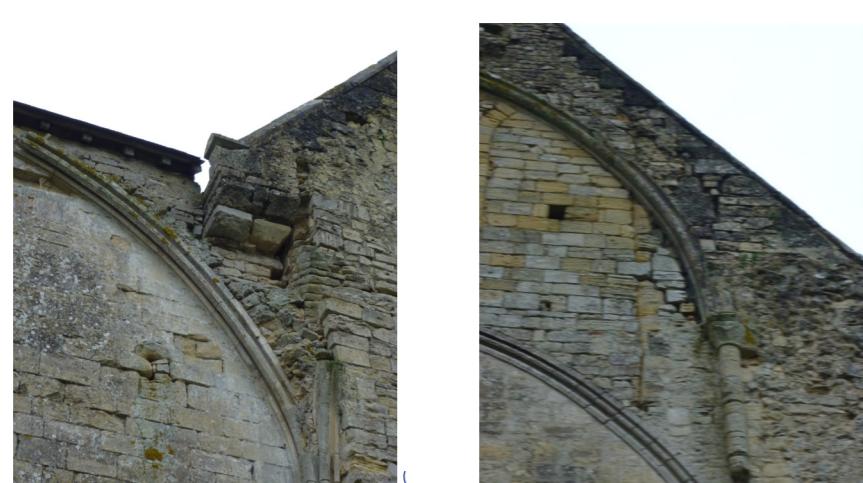
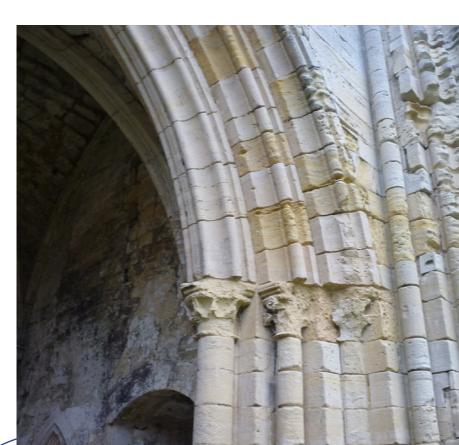
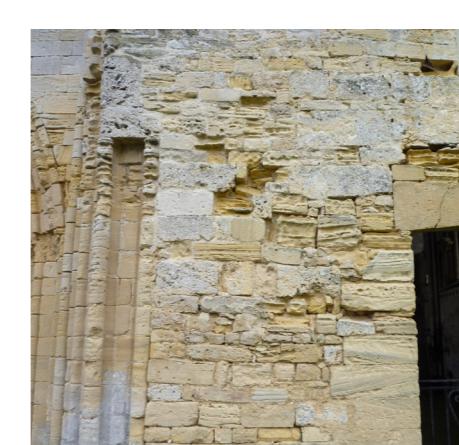
Pierres desquamées et très corrodées dans la partie en remplissage sous l'arc triomphal, également au droit des arcatures et chapiteaux du doubleau de la première travée du transept nord.
