TOUR d'avalon

Restauration et mise en valeur
de la tour et de la chapelle

Avp
Tranche2

OCTOBRE 2018

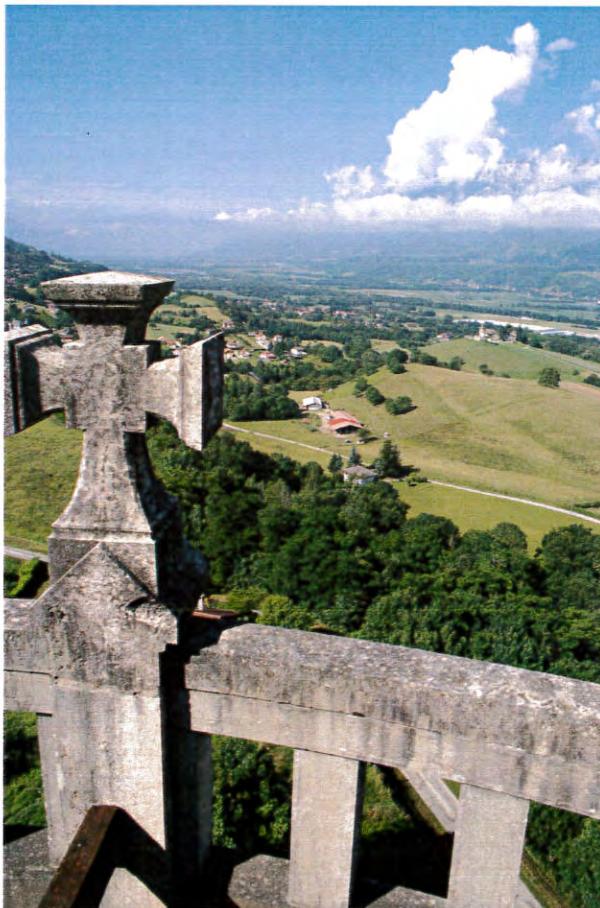
Porche d'entrée de la chapelle
Infiltrations, développement de mousses, algues
Fissures et joints dégradés - 2018

- **La réfection de l'édicule** de sortie sur la terrasse qui présente quelques infiltrations
- **Le porche de la chapelle** présente des désordres dus à des infiltrations qu'il convient de traiter.
